# DENKMALPFLEGERISCHER UMGANG MIT DEN SYNAGOGEN IN FLÖRSHEIM UND FRÄNKISCH-CRUMBACH

## WEITERNUTZUNG IM KONTEXT MIT DER JÜDISCHEN GESCHICHTE

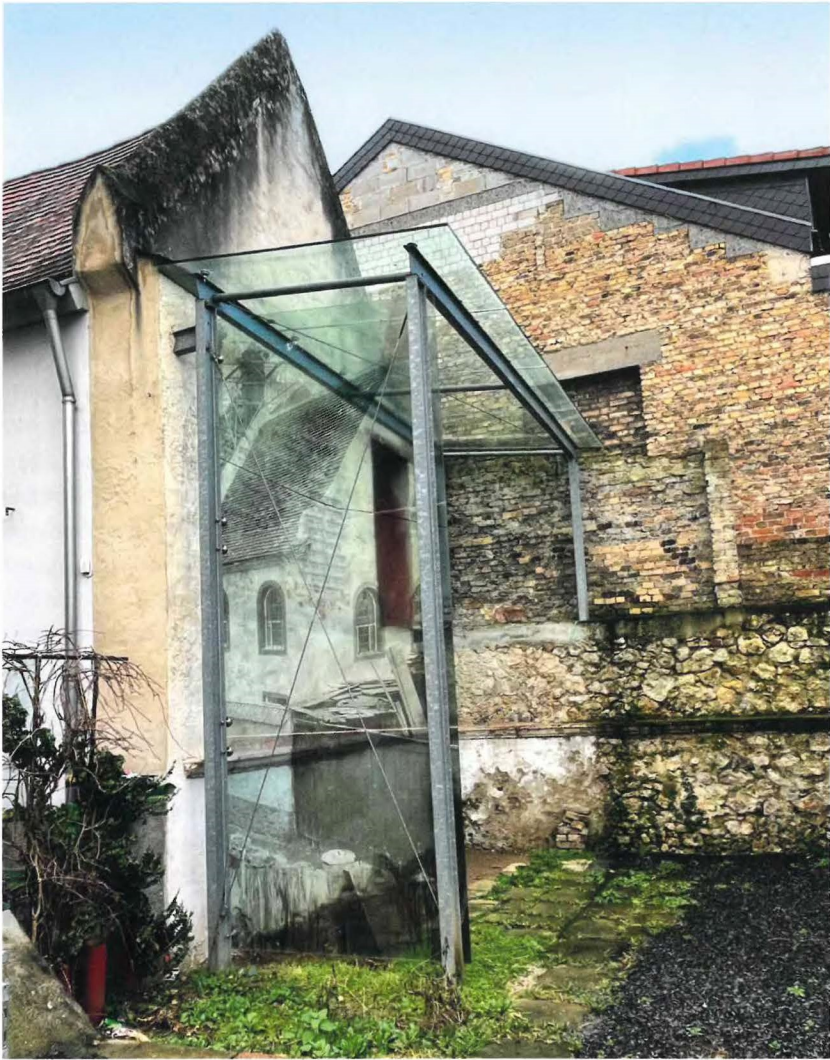
Abb. 1:  
Ansicht des ehemali-  
gen Gemeindehauses  
und der Synagoge  
von Osten,  
Flörsheim a. M., 2023  
Foto: J. Brod, LfDH

ehemaligen Innenseite der Synagoge konnten restauriert werden, sodass heute die Originale, die aus zwei Fassungsphasen stammen, und nicht eine Reproduktion zu sehen ist. Vor Witterungseinflüssen wurden die Putze und Malereien durch eine Stahl-Glas-Konstruktion geschützt (Abb. 1).

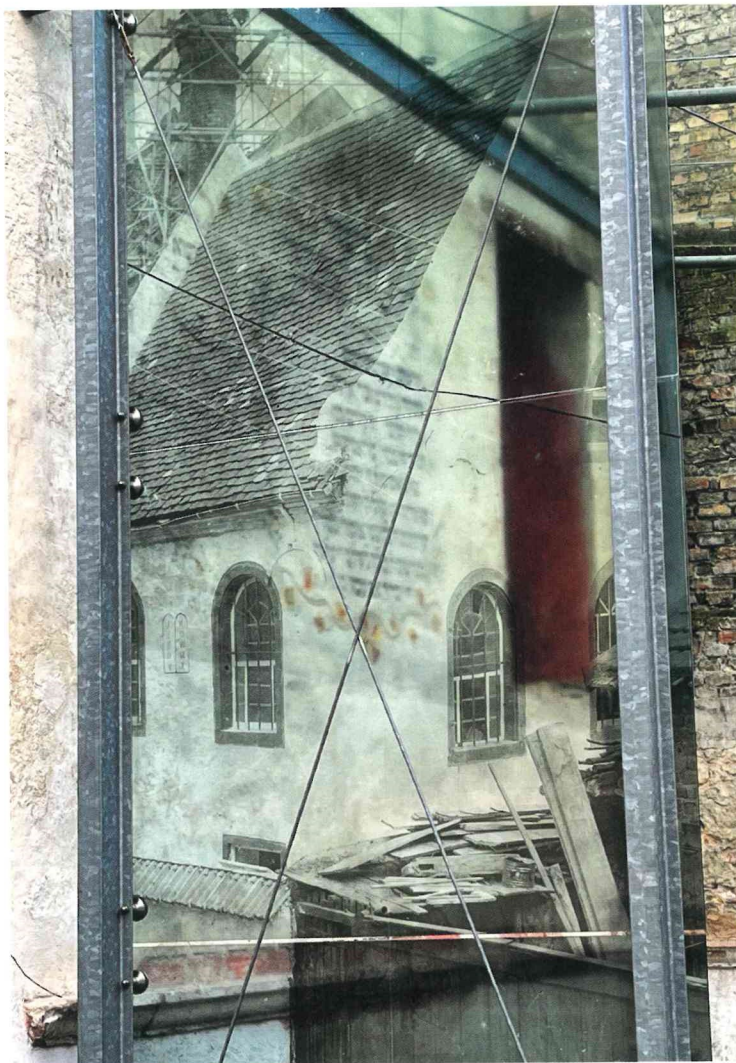
**Abb. 2:**  
**Detail der**  
**Schutzverglasung**

Im Hintergrund ist der Psalm 29, 1–11 (Harfenlied König Davids) zu sehen.  
Foto: J. Brod, LfDH

Nach Arbeiten an den Fenstern im Jahr 2007 wurde eine Überarbeitung des Bestands erst 2021 aktuell. Die Nutzung änderte sich nicht, sodass das Konzept beibehalten und nur bautechnische sowie ästhetische Verbesserungen am Schutzdach und restauratorische Arbeiten nach 20 Jahren Standzeit an den Kalkkasein-Malereien der Giebelwand durchgeführt werden mussten. Auf einer Glasscheibe brachte man eine historische Ansicht der Synagoge aus dem frühen 20. Jahrhundert auf, aus Gründen des Vogelschutzes und um den historischen Zustand zu visualisieren (Abb. 2).

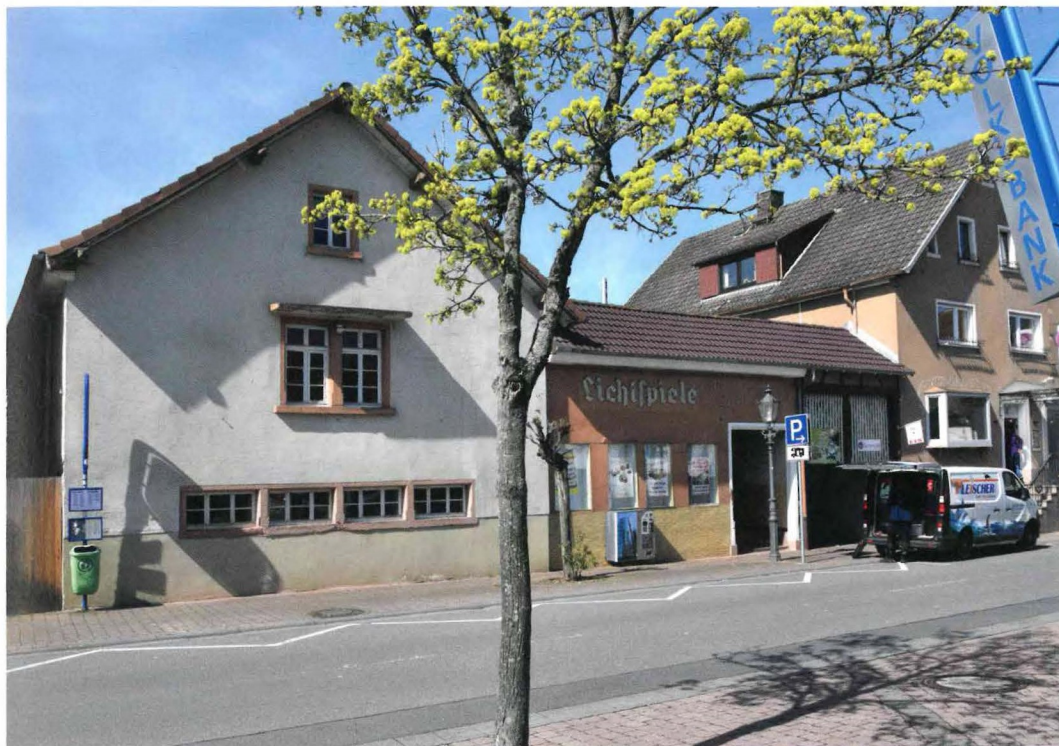
**Abb. 4:**  
**Ansicht**  
**Erbacher Straße, 2022**

Links die ehemalige Synagoge mit der Fassade und dem Schriftzug ›Lichtspiele‹ von 1938. Hinter dem zurückliegenden Kinoeingang ist der erste Saal von 1927 noch vorhanden.

verbanden den bereits bestehenden auf dem Nachbargrundstück über eine neue Straßenfassade (Abb. 4). Die Nutzung der Synagoge als Kino namens ›Union-Theater‹ wurde nach der Renovierung des Saals in den 1950er-Jahren bis 1988 fortgeführt. Seitdem öffnete das Kino nur sporadisch für Kulturveranstaltungen oder Buchvorstellungen. Der bauliche Zustand verschlechterte sich jedoch ohne eine kontinuierliche Nutzung weiter. 1982 wurde die Gemeinde in das Dorferneuerungsprogramm des Hessischen Ministeriums für Landesentwicklung, Umwelt, Landwirtschaft und Forsten aufgenommen. Zu früh, um ein Konzept für die ehemalige Synagoge zu erstellen, eine Instandsetzung finanziell zu unterstützen und eine geeignete Nutzung zu finden.
